SEGUIMIENTO AGENDA AMBIENTAL AÑO 2011.

MUNICIPIO DE QUETAME CUNDINAMARCA

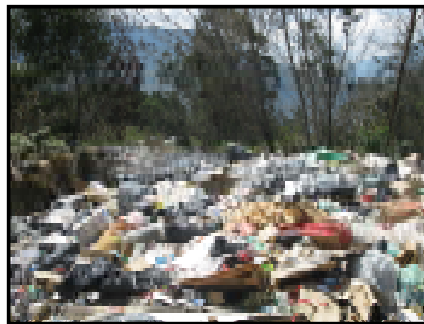
La disposición de residuos se realiza de manera inadecuada, a este predio llegan todos los residuos generados en el casco urbano del Municipio de Quetame y Puente Quetame, se evidencia proliferación de moscas y olores fétidos.

La disposición de residuos se realiza a cielo abierto (Fotografía 1), además se observa un foco de fuego, y según los operarios del vehículo recolector este foco llevaba varios días y este no se había extinguido.

Botadero a cielo abierto del Municipio de Quetame
